Was tun, wenn das Software-Update nicht erfolgreich ist...

Octalarm-TOUCH | Octalarm-TOUCH pro

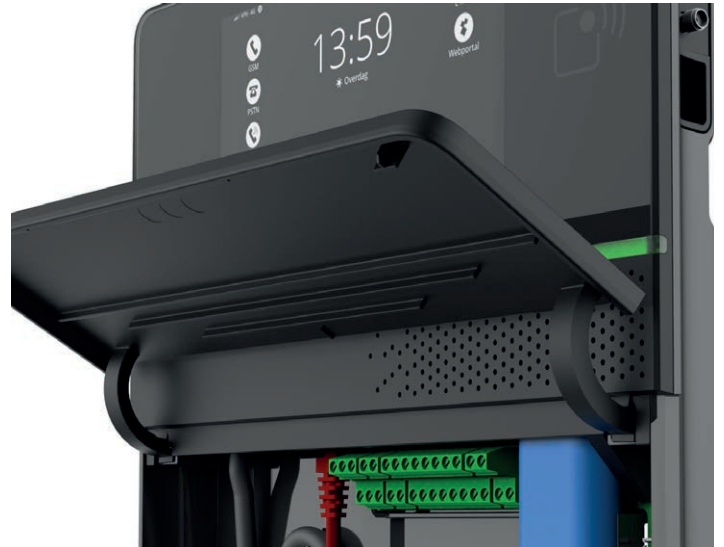
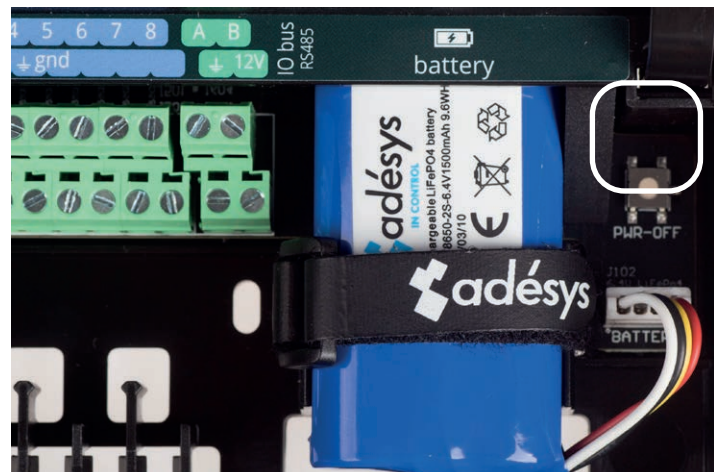
- Heben Sie den Gehäusedeckel an, bis Sie ein Klicken hören.
- Drücken Sie die weiße Taste neben der Batterie (PWR-OFF) und halten Sie sie einige Sekunden lang gedrückt, bis der Octalarm-Touch neu startet.

- Warten Sie 10 Minuten nach dem Start des Octalarm-Touch.
- Drücken Sie erneut die Meldung "Software-Update, Update verfügbar ...", um zum Update-Menü zu gelangen
- Nehmen Sie das neue Update vor. Es dauert nun ungefähr 15 Sekunden, bis das Update installiert und der Octalarm-Touch neu gestartet wurde.
